5. 走査型電子顕微鏡(SEM)によるエピ膜表面の欠陥の観察 2

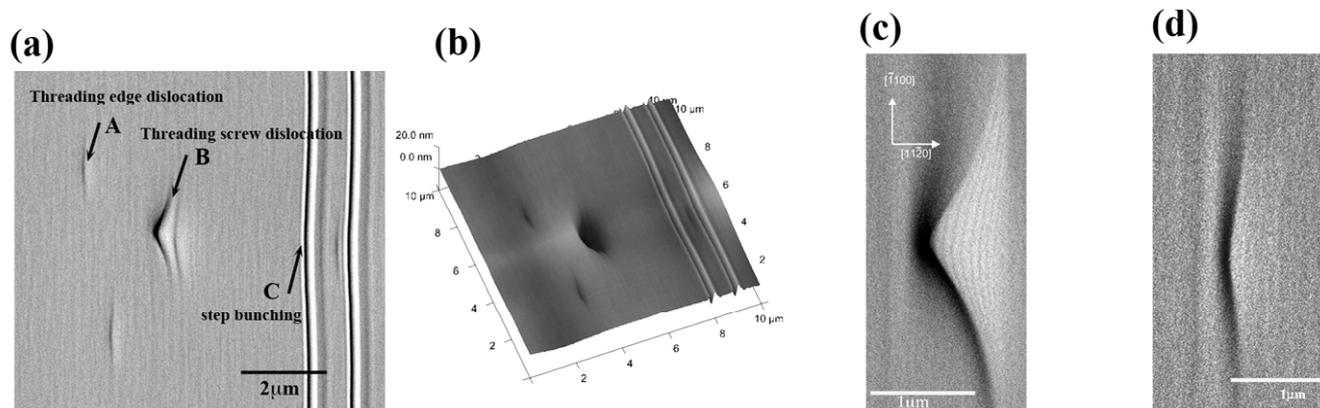
図 1 (a) SEM で観察されるピット類、A 貫通刃状転位、B 貫通らせん転位、C ステップバンチング (b) AFM で (a)と同じ場所を観察した像。 (c) 貫通らせん転位終端部ピットの SEM による観察像の拡大像。 (d)貫通刃状転位終端部ピットの SEM による観察像の拡大像。

図 1(a)は市販ウエハのエピ膜表面で観察されるピット類の SEM 像を示しています。A は貫通刃状転位のエピ膜表面終端部で観察されるピット、B は貫通らせん転位終端部で観察されるピットです。C は何らかの原因により発生したステップバンチングです。これらのピットの形状と転位の種類との関係は X 線トポグラフィ法によって調べられました。図 1(b)は、AFM による観察像で(a)と同じ場所を観察した結果を示します。SEM で観察した像と同じ像が観察されています。AFM は凹凸構造を定量的に調べることが可能という利点がありますが、曲率の小さな凹凸を伴う立体構造を AFM で観察すると実際の構造とは異なる形状が観察されることがあり SEM で形状を確認しておくことは重要です。定量性を必要としない時には SEM による観察が立体構造を効率よく高い分解能で鮮明に観察することができるという利点があります。図 1(c) (d)はそれぞれ貫通らせん転位、貫通刃状転位部のピットの拡大像を示します。当連載の 2 で述べたように、貫通らせん転位によるピットは MOS キャパシタの絶縁破壊の原因になりますが、これらのピットの凹凸の程度は、水素エッチングやエピ膜成長のやり方によっても異なっていて、ピットが観察されにくいウエハも存在しています。

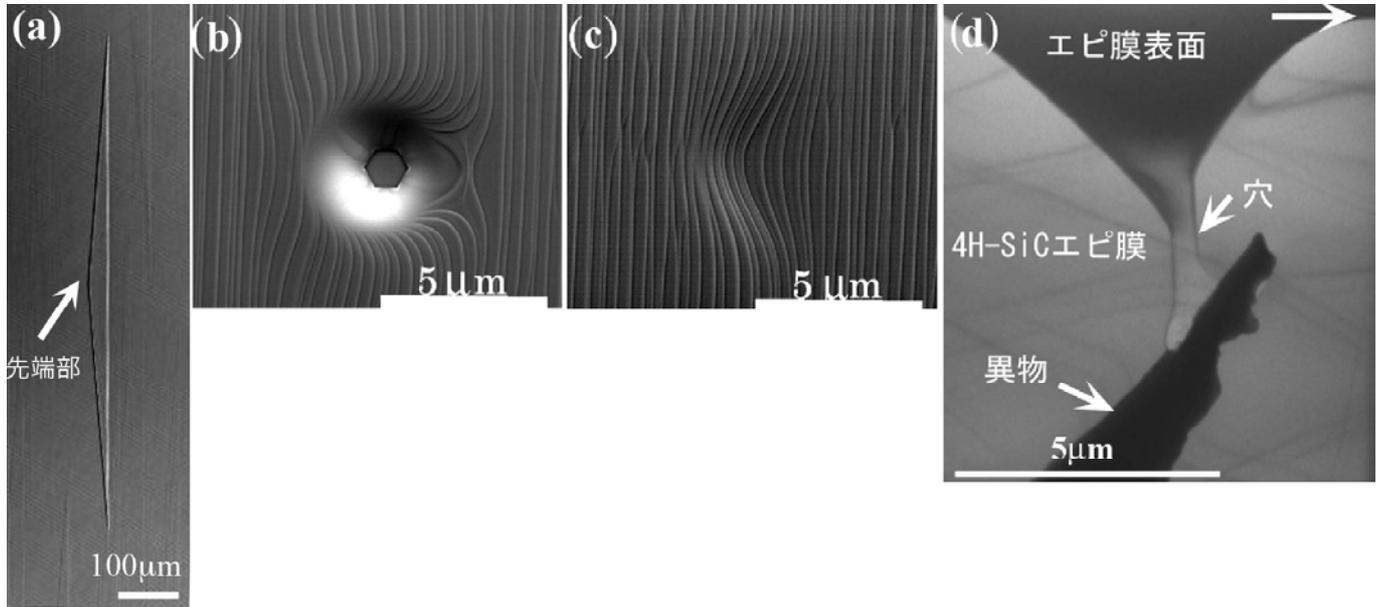
図 2 (a) 光学顕微鏡で観察される鈍角三角形欠陥。(b) 鈍角三角形欠陥の先端部で観察されるピットの SEM による観察像。(c) 鈍角三角形欠陥の先端部で観察される閉塞痕。(d) ピットの断面の透過型電子顕微鏡観察像。

発生原因不明の鈍角三角形欠陥の先端部を SEM で観察すると図 2 (b)、(c)に示すようなピットや、ピットの閉塞痕が観察されます。図 2(d)はこのピットの断面を示します。ピットの奥には異物が観察されます。閉塞痕の下にも異物が観察されます。異物のサイズは図 2(c)に見られるように数ミクロンに達するものから 1 ミクロン以下の大きさのものも観察されています。この異物は CVD 炉由来と考えられ、炉の構成材が高温時に表面から剥離し炉内を舞ってエピ膜表面に付着していると考えています。この異物と 4H-SiC との界面には空洞やピットが形成されるので界面エネルギーは高いと考えられます。この異物が多くの鈍角三角形欠陥の発生原因となっています[2]。鈍角三角形欠陥は MOS キャパシターのキラ欠陥になるので、異物混入の対策が期待されています。

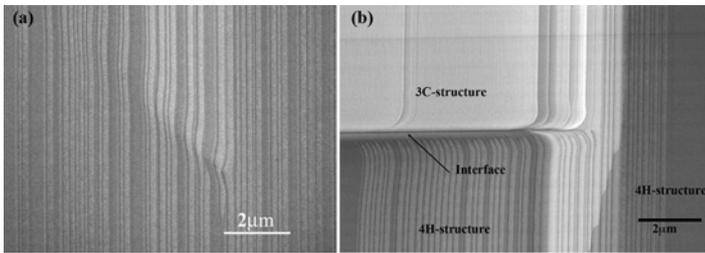
上記で述べたエピ膜表面に現れる各種欠陥の近傍のエピ膜表面にはステップバンチングが出現します。これらのステップバンチングは、ステップフロー方向に垂直方向の[11 00]に延びています。ステップバンチングは MOS キャパシターの歩留まりを落とすことが知られています。ステップバンチング部を SEM で観察すると図 3(a)に見られるようにステップとテラスの構造を観察することが出来ます。図 3(b)は三角欠陥の縁の 3C|4H 構造の界面を観察した例です。SEM の 3C と 4H 構造では SEM のコントラストにも違いが現れ、またステップバンチングの現れ方にも違いが観察されています。これらのステップバンチングはエピ膜表面に現れる各種の欠陥に起因してその近傍で出現しているため、エピ膜成長に伴い出現する各種の欠陥の密度を下げることは重要であると考えられます。

図 3 (a) 8H(4,4)型の積層欠陥終端部の SEM 像。(b) 三角欠陥の 3C|4H 構造の界面の SEM 像。
